Prüfprotokoll

Nr.: 2017-PP-PSA-0100

Prüfgegenstand: Baugruppe Tyron MultiBand

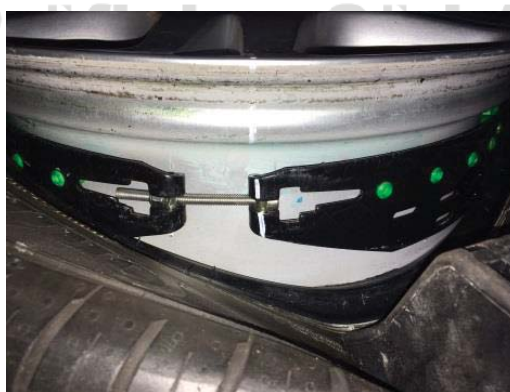
(Abb. 1 Montierte Baugruppe Tyron MultiBand in Rad-Reifenkombination)

Bei dem Tyron MultiBand-Notlaufband handelt es sich um eine Metall-Kunststoffeinlage, welches in das Tiefbett der Felge montiert wird (Aufbau siehe Abb. 1). Das System verhindert, dass ein Reifen bei plötzlichem Druckverlust mit der Wulst ins Tiefbett oder über das Felgenhorn rutscht.
